## Inventarisatie en kwaliteitsonderzoek fietsparkeren in het centrum van Schagen 2023

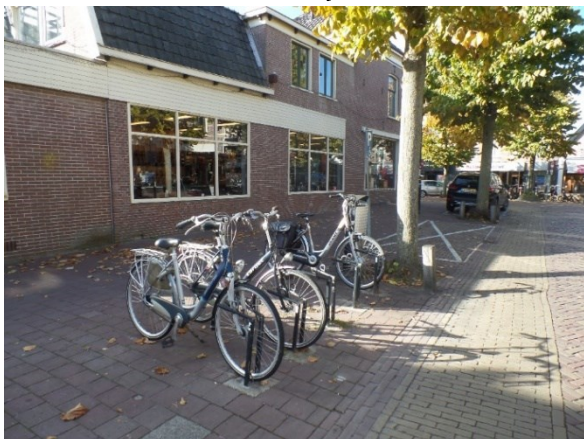
Bij deze lage fietsparkeervoorziening met aanbindmogelijkheid worden de fietsen over het algemeen juist geparkeerd.

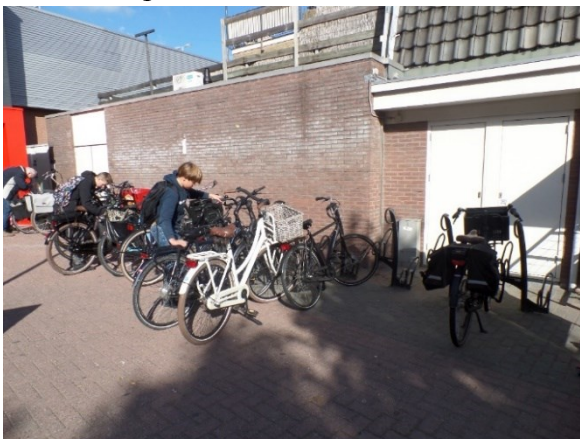
Opvallend is het onjuist stallen van fietsen bij het type Tulip (Vomar). Zelden wordt bij dit type de hoogste stand gebruikt. Fietsen staan vaak tussen de rekken. Reden kan zijn het gewicht van de fiets, al dan niet met boodschappentassen.

Bij de Tulip fietsparkeervoorzieningen stonden de meeste fietsen naast het rek. De hoogste stand werd zelden gebruikt. Ook bij de lage stand stonden de fietsen er vaak naast vanwege het moeten tillen van de fiets (al dan niet met boodschappen).

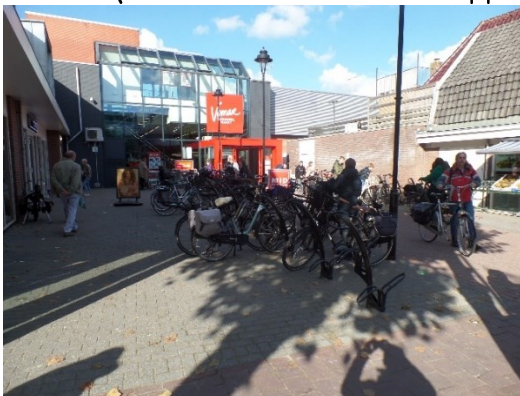
Een deel van de vrijwel altijd leegstaande rekken van Scapino en de westgevel om de hoek bij de Poolse supermarkt kunnen verplaatst worden naar de blinde gevel bij Schonenberg aan de Nieuwe Laagzijde en de ingang van het gemeentehuis.

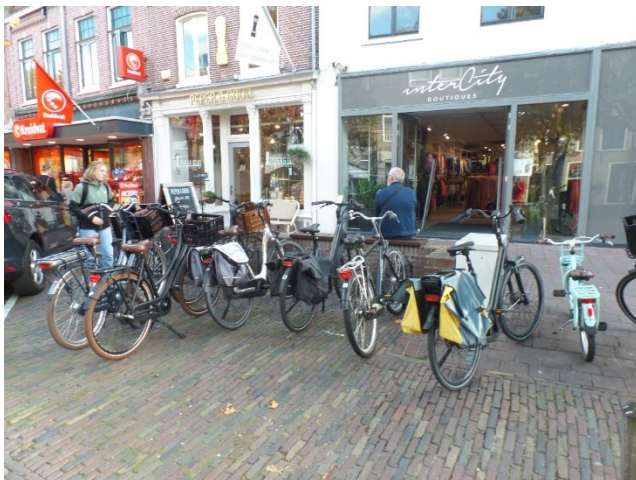
De fietsparkeervoorzieningen voldoen redelijk aan de kwaliteitseisen van Fietsparkeur (zie voetnoot op blz. 5). Uitzonderingen zijn de muurklemmen op de Gedempte Gracht en de verplaatsbare rekken op de Markt. Deze klemmen zijn te kort, waardoor de fietsen er snel uitvallen. Ook ontbreekt de aanbindmogelijkheid.

Op de Gedempte Gracht staan veel muurbeugels zonder aanbindsysteem. Ze voldoen niet: risico op een slag in het voorwiel en veel fietsen buiten het rek.

- In het winkelgebied is er onvoldoende capaciteit.
- De gebruikte fietsparkeervoorzieningen voldoen vaak niet aan Fietsparkeur (zie voetnoot op blz. 6)
- De muurtjes bij de stallingen bij herinrichting weglaten en geen muurklemmen gebruiken.

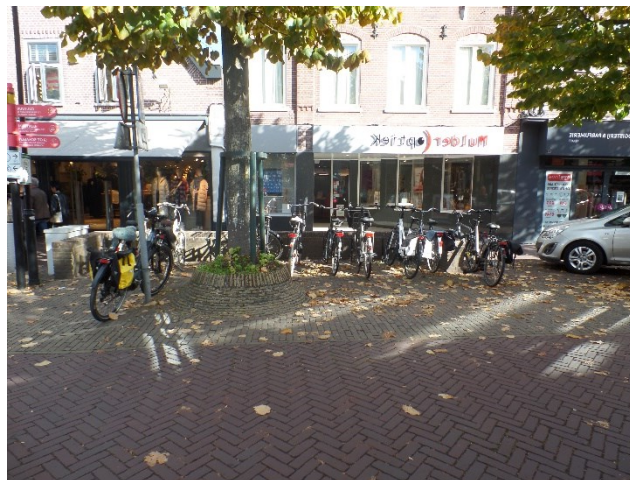
De stalling bij Mulder is geregeld overvol.

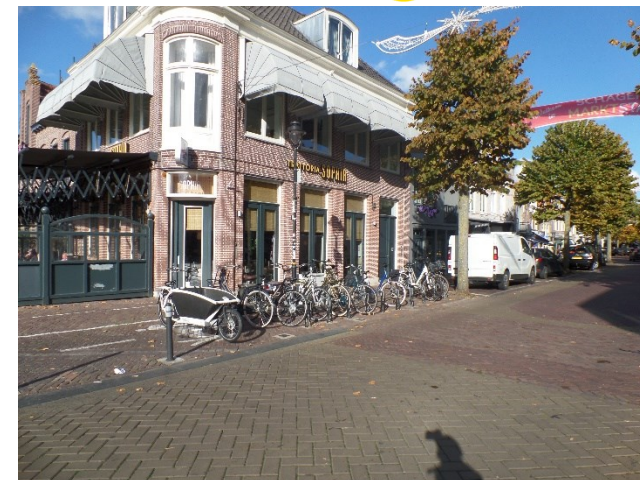
Bij Sophia is er – bij toeval – ruimte voor deze bakfiets. Hij staat er vrijwel elke dag. Op deze plek is er uitbreidingsmogelijkheid.

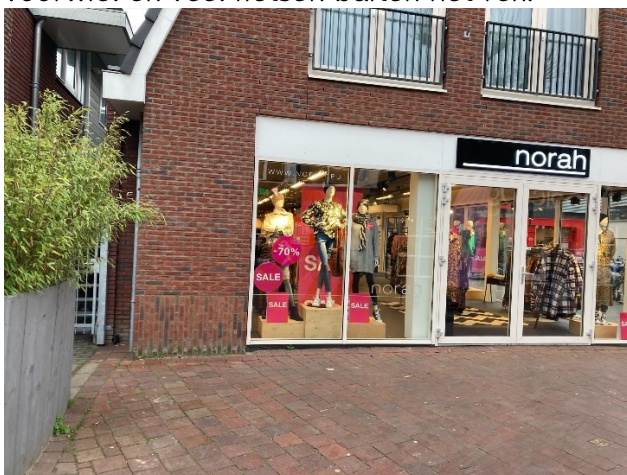
Ruimte voor uitbreiding bij De Backerij en Norah.

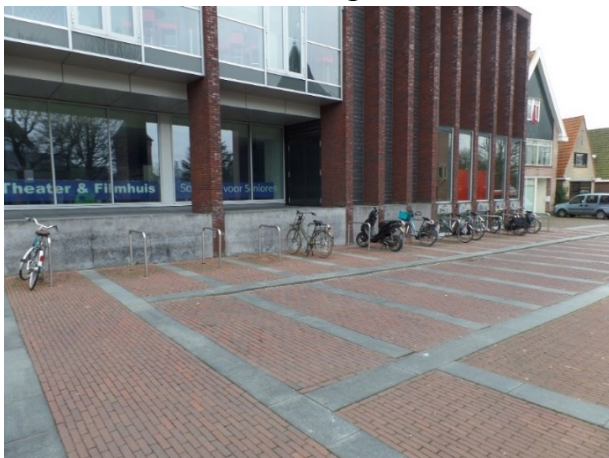
Nietjes dicht op elkaar: meer fietsen stallen en minder omvallende fietsen.

De nietjes hierboven worden in Schagen steeds meer gebruikt. Voordeel is o.a. dat alle maten fietsen er tegenaan geparkeerd kunnen worden. Als het rek leeg is blokkeert het niet de doorgang. Groot nadeel is – bij het te ver uit elkaar plaatsen – het ontbreken van ondersteuning van de fietsen waardoor bij hoge parkeerdruk fietsen omvallen, en het aantal fietsen per m<sup>2</sup>. De lengte van een fiets is al gauw 1,5 nietje.

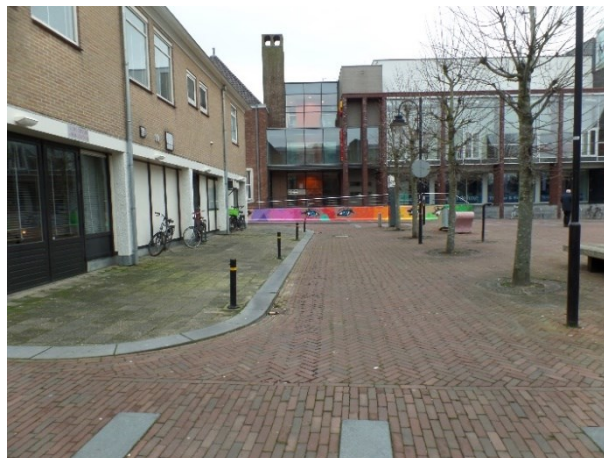
Hier is heel veel plaats voor parkeervoorzieningen voor de bibliotheek- en Markt18 bezoekers.

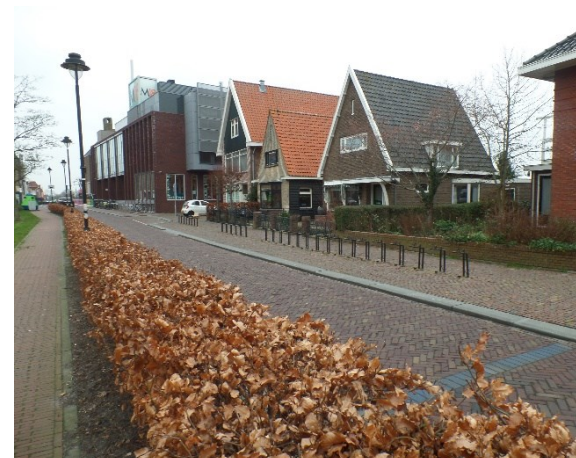
Deze rekken staan vrijwel altijd leeg. Verplaatsen naar plekken met ondercapaciteit.

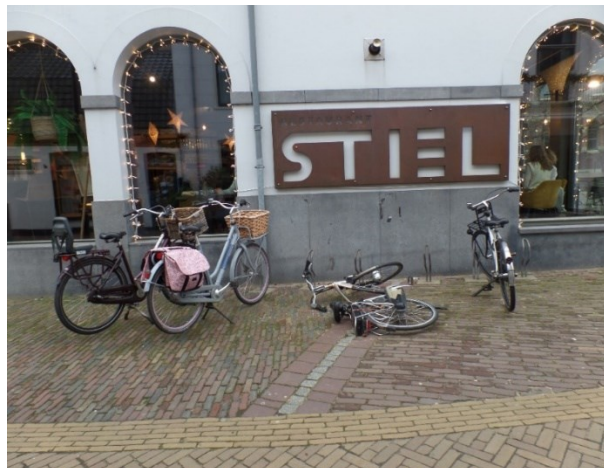
Deze voorwielbrekers voldoen absoluut niet.

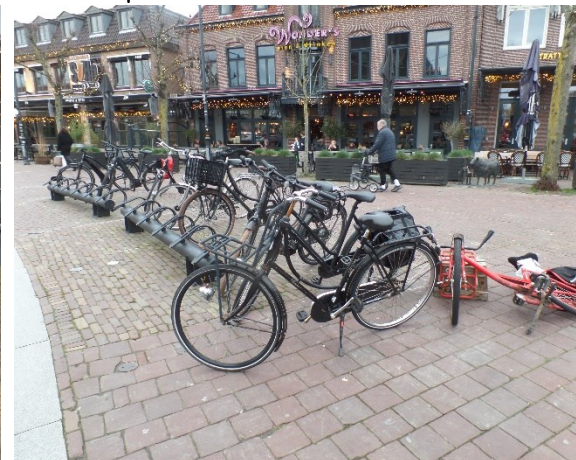
De klemmen op de Markt zijn te kort en onvoldoende breed voor de banden. Fietsen vallen er snel uit.

- De gebruikte fietsparkeervoorzieningen op de Markt voldoen niet aan de Fietsparkeurnormen.
- Eventueel vervangen door Ekeberg fietsenrek (zie blz. 14)
- Op de markt ook fietsparkeervoorzieningen met oplaadpunten voor e-bikes plaatsen (voorbeeld zie blz. 14)

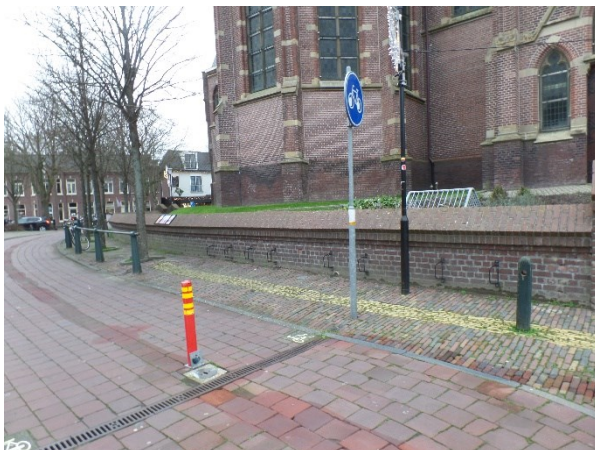
In deze muurbeugels staat nooit een fiets. Wel verderop bij de scheidingsrekken (alternatieve aanleunbeugels).

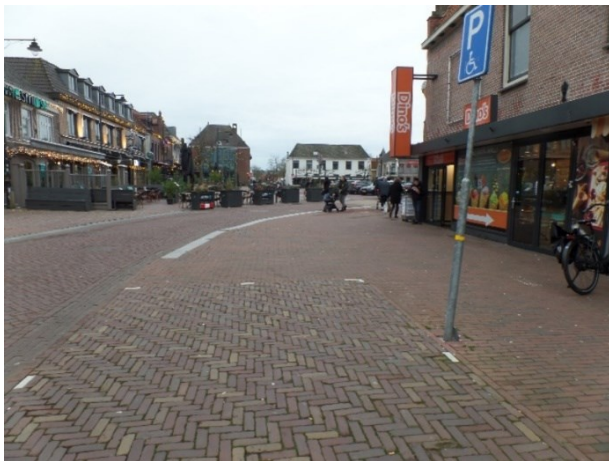
Uitbreiden op het brede trottoir vóór Dino's

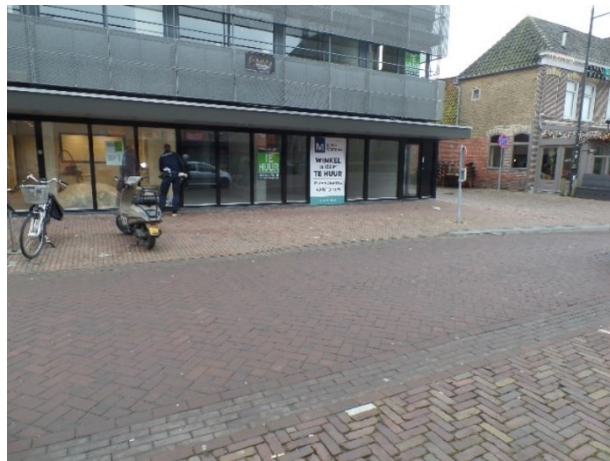
En op de hoek Nieuwstraat-Vosje

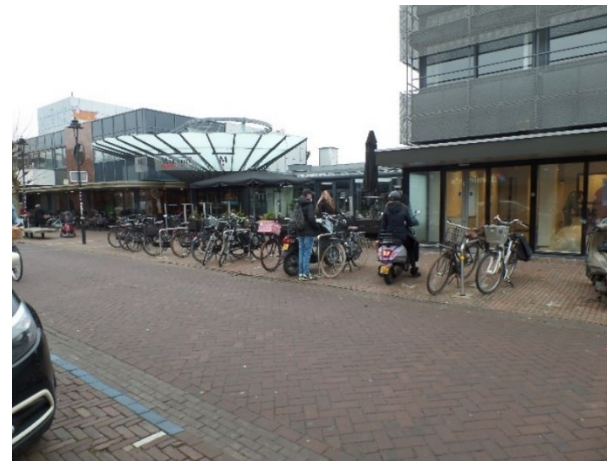
Vóór Smultaria – meer aanleunrekken en dichter op elkaar: 150 – 200 cm.

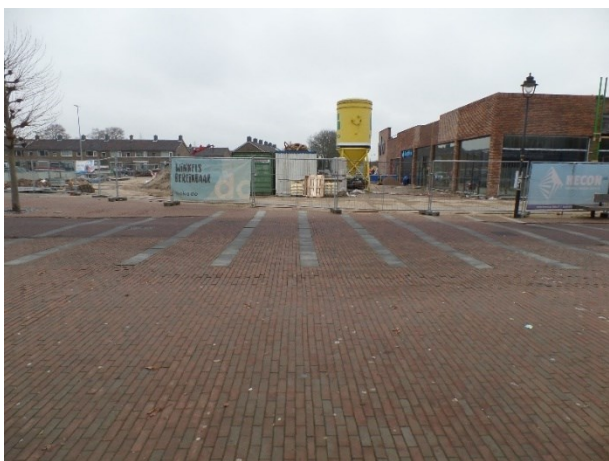
Uitbreiden waar geen parkeervakken zijn (bij de sierbanden)

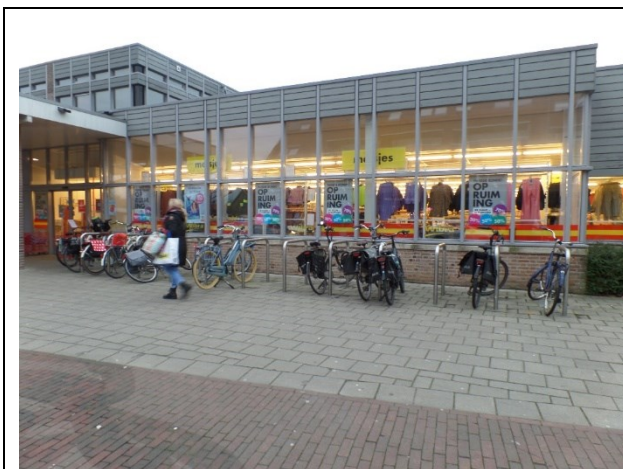
Bij de Action en de Wibra staan er meer aanleunsystemen per m<sup>2</sup> dan vlakbij aan de rand van de Nieuwstraat. De fietsen staan keurig geparkeerd.

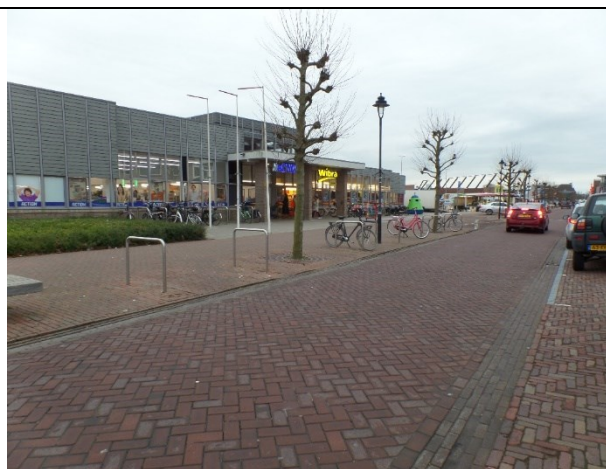
De rekken staan – net als bij de vis- en groentekraam – te ver uit. De beste afstand is 1,5 – 2 meter, ook voor fiets met boodschappentassen. Uitbreiden kan ook voor de pui van de apotheek (links).

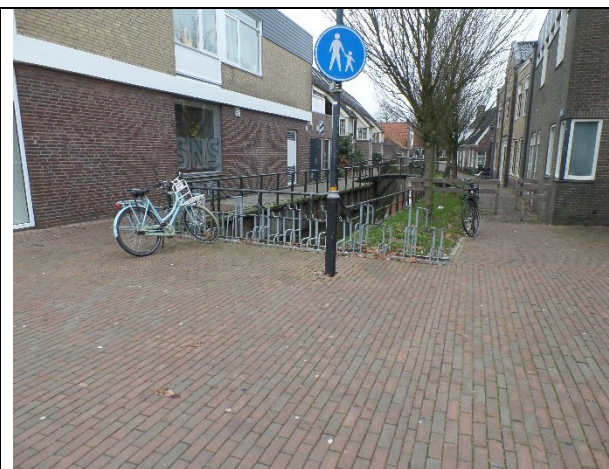
Aan de westzijde van de Mauvestraat zijn te weinig rekken. Bij het Rapenpad is uitbreiding mogelijk.

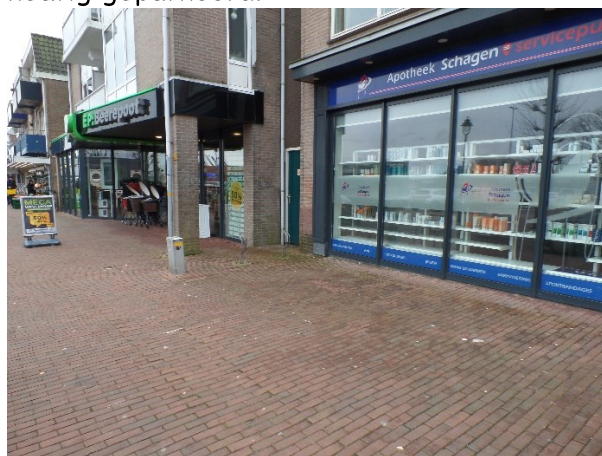
De aanleunbeugels staan ook bij de viskraam (rechts) te ver uit elkaar. Maximaal 150 – 200 cm.

- De aanleunrekken staan vaak te ver uit elkaar. Ideaal: 150 – 200 cm.

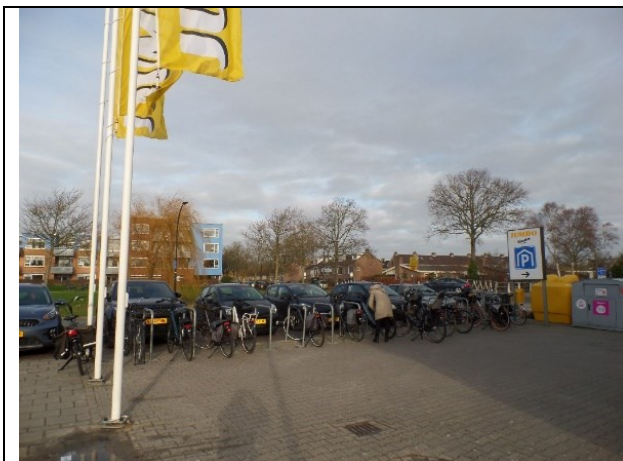
Bij de Jumbo staan onvoldoende rekken. Uitbreiding kan aan de kant van de vlaggen.

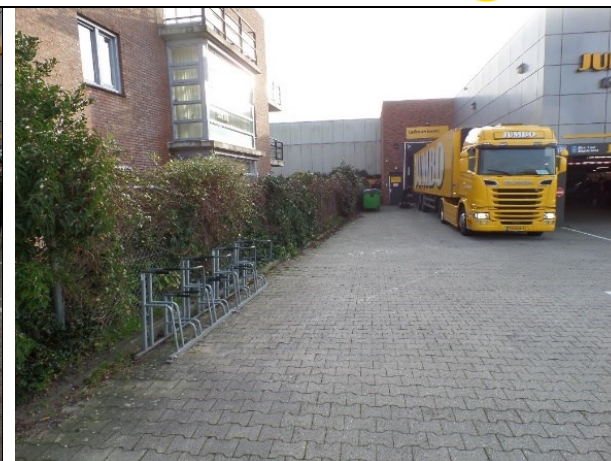
Ruimte voor fietsparkeervoorzieningen. De aanrijroute is wel risicovol. Hier is eventueel ruimte voor de (ondergrondse) containers.

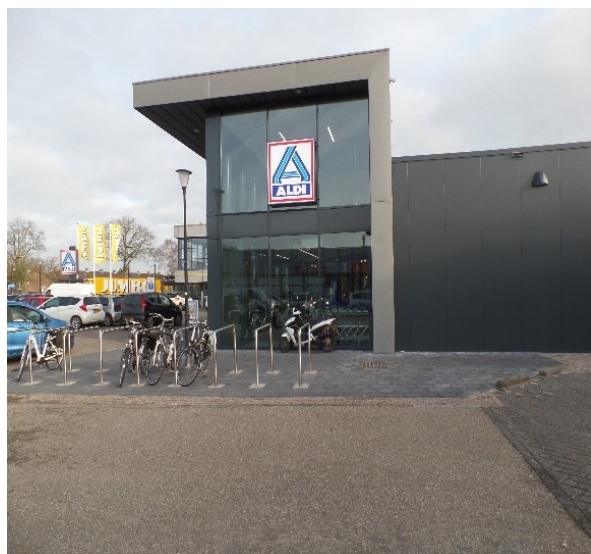
Deze nietjes bij de Aldi staan te dicht op elkaar voor fietsen met achtertassen: 150 tot 200 centimeter Rechts is ruimte om ze verder uit elkaar te zetten.
