Projectnummer: 359695

Datum: 10-12-2018

## Evaluatie onderzoek Voorburggracht te Langedijk

Titel	Evaluatie onderzoek Voorburggracht te Langedijk
Subtitel	Voorburggracht te Oudkarspel
Projectnummer	359695
Referentienummer	SWNL0
Datum	10-12-2018
Auteur(s)	Rick Gravesteijn, Jeroen Quee
E-mailadres	<a href="mailto:Jeroen.quee@sweco.nl">Jeroen.quee@sweco.nl</a> <a href="mailto:rick.gravesteijn@sweco.nl">rick.gravesteijn@sweco.nl</a>

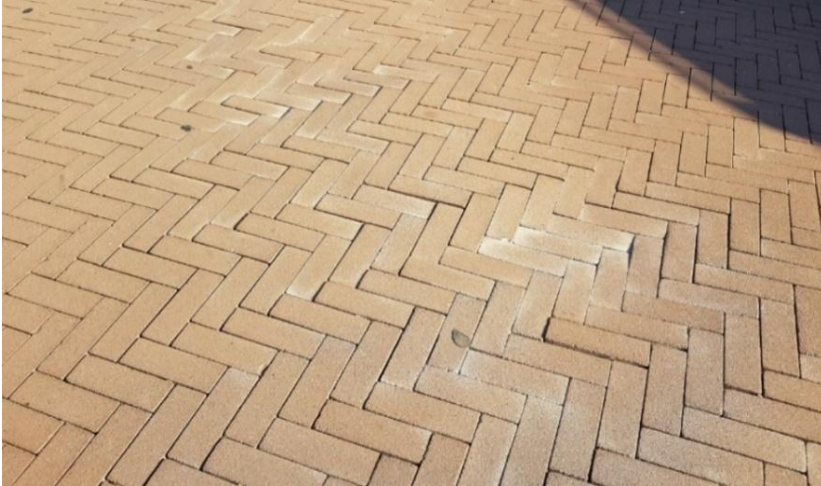
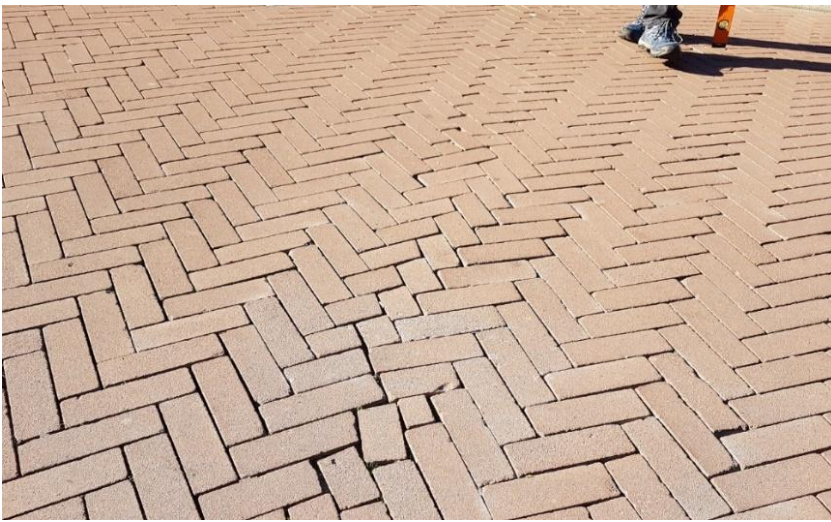
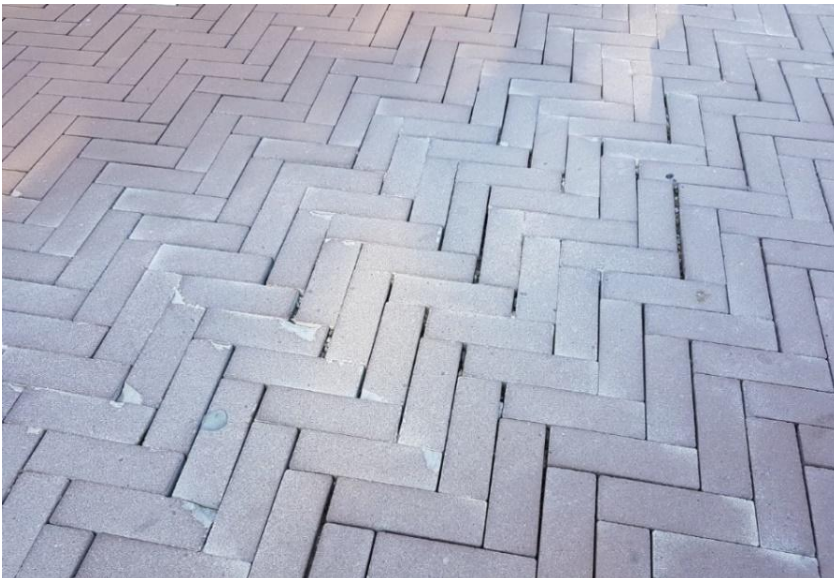
*Figuur 5: Enkele foto's van het wegdek van de Voorburggracht ten tijde van de inspectie*

- Veel lichte voegwijdte.
- De voegen zijn niet gevuld of met verkeerd materiaal wat is verdwenen.
- Er is niet strak gestraat waardoor voegwijdte is ontstaan.

- Er lijkt niet goed te zijn verdicht.
- Op de as van de rijbaan, wat in de praktijk tevens het rijspoor is voor beide richtingen, staan veel stenen los op de straatlaag. Onvoldoende interlocking en het ontbreken van voegvulling zijn de oorzaak van het klapperen van de stenen.

- Witte vlekken: oorzaak is hoogstwaarschijnlijk het 'oppompen' van cement tijdens regen.
- Enkele stenen, in het begin, zijn op de kop gestraat. Er liggen geen stenen plat. Hierdoor was te zien dat de onderzijde van de steen van beton is, en de toplaag van een soort gebakken klei. Dit was vooral te zien op enkele locaties waar de toplaag was afgebroken.

- Opvallend veel scherfjes van de stenen af. Dit is vermoedelijk veroorzaakt door het afstrooien met split. Dit heeft een te grote korreldiameter, waardoor druk in de voeg ontstaat. Ook heeft het afstrooien met split er toe geleid dat de voegen niet gevuld zijn geraakt: split is te grof.

- Over de samenstelling van de straatlaag is geen voorschrift terug te vinden in het bestek behalve een productnaam. Dit geldt ook voor de gradering.
- De straatstenen zijn van het juiste formaat, echter staat in het bestek een kepersteen voorgeschreven, dit om de verharding goed op te sluiten (zie figuur 5 voor voorbeeld kepersteen). Deze zijn niet toegepast. Overigens zou nog optimaler zijn toepassing van de zgn. Bisschopsmuts (zie ook figuur 5).

- De bestrating zou na afstrooien moeten zijn afgetrild en daarna ingeveegd met breukzand. Dat is onzes inziens beide niet gebeurd. Volgens de bewoners is het afgestrooid met split. Dit materiaal is te grof voor deze toepassing.

De variatie in dikte van de straatlaag, het niet toepassen van keperstenen en het niet voldoende afrillen alsmede met het verkeerde materiaal afstrooien/invegen heeft er grotendeels toe geleid dat de geconstateerde schade aan het wegdek is ontstaan. Tevens is de reden voor de keuze voor het toegepaste straatlaagmengsel onbekend.

De geadviseerde oplossing voor dit wegvak is dan ook om de verharding te vervangen en hierbij uit te gaan van een oplossing op basis van een asfaltverharding. Zo kan het risico op het optreden van trillinghinder zoveel mogelijk worden beperkt.

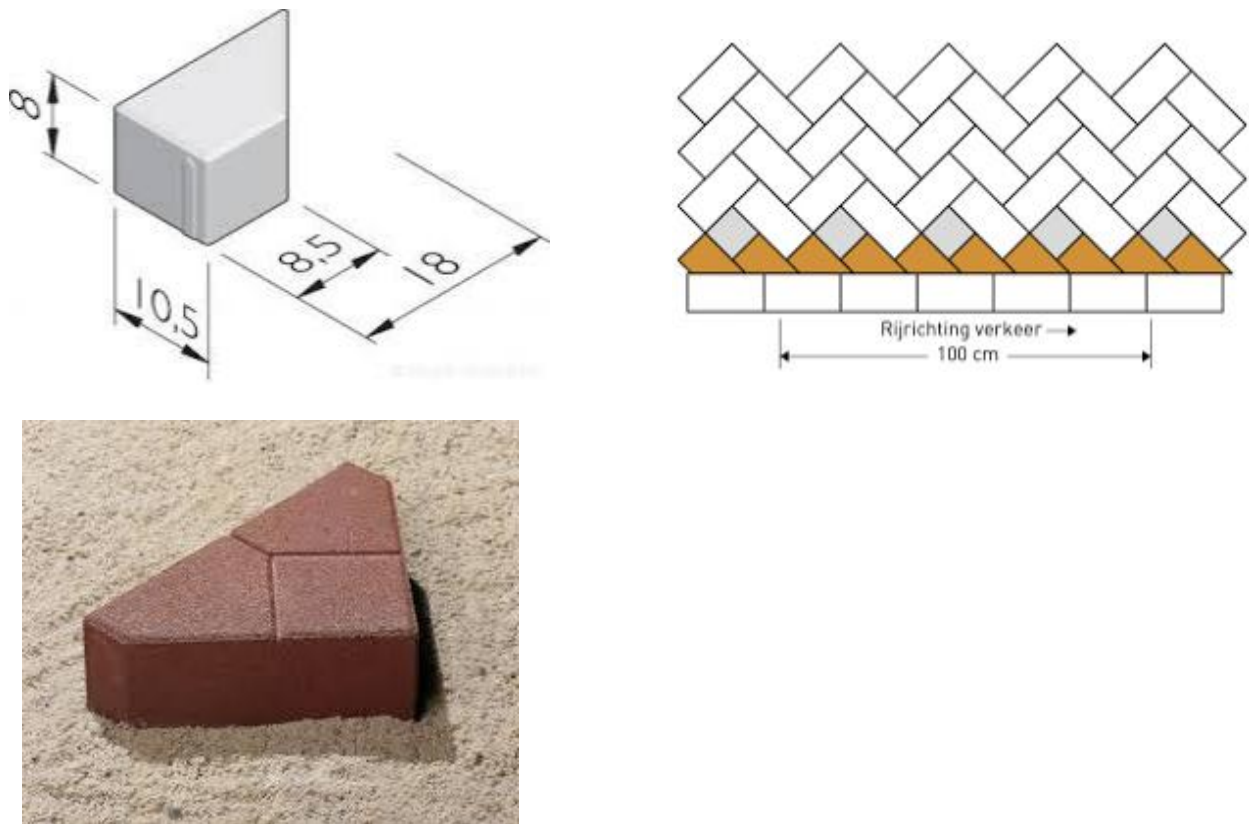
Figuur 6: Kantoplossingen: kepersteen (boven) en voorkeursoplossing bisschopsmuts

- de verharding is niet voldoende afgetrild om de gewenste vlakheid te creëren;
- de voegen zijn niet of onvoldoende ingeveegd met brekerzand;
- door een fout in de maatvoering is voegwijdte ontstaan;
- er zijn geen maatvast keperstenen gebruikt om de verharding op te sluiten, maar men heeft dit handmatig met passtukken gedaan;
- de dikte en kwaliteit van de straatlaag is verre van homogeen.
